# “奥尻の大津波からの復興”に学ぶ

視察報告

千葉県議会議員ふじしろ政夫

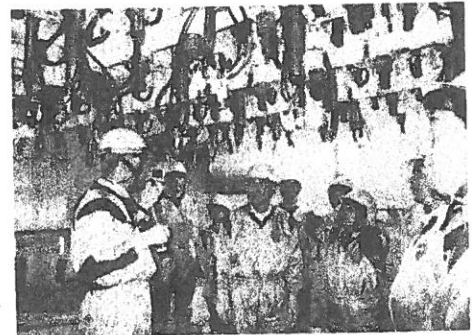
現地を歩いての視察でした。3号炉の中に入り原子炉格納容器のふたが開いている状況もみましました。格納容器の真下をも現場に入って見させてもらいました。細かいパイプラインや機器が複雑に入り組んでいる炉の建屋内・・・どう考えても大震災には対応できないのではと思われました。やはり原発は廃炉以外ないでしょう。

3号炉格納容器真下で
