# “奥尻の大津波からの復興”に学ぶ

視察報告

千葉県議会議員ふじしろ政夫

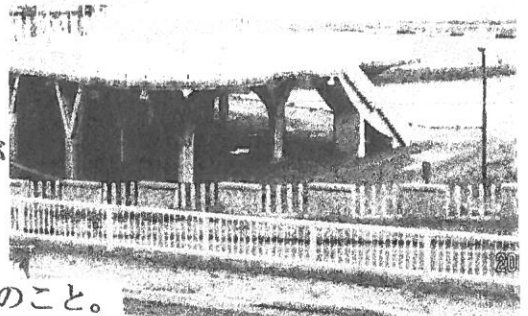
「奥尻津波館」では高田女史から説明を受けました。青苗地区には1分24秒の間強い縦揺れ、地震発生から5分で13mの津波が時速500kmのスピードで襲ったとのこと。更に原因が不明だが(ガスボンベか?船の油か?)火災が発生し全域が消滅した様子を話してくれました。島全体で死者172人行方不明26人。被害総額は664億円とのこと。
